Fachbeitrag zum Artenschutz gemäß BNatSchG

zum Abbruch eines Stallgebäudes in der

**Gemeinde Brügge
Kreis Rendsburg-Eckernförde**

Erstellt: 01. Februar 2021

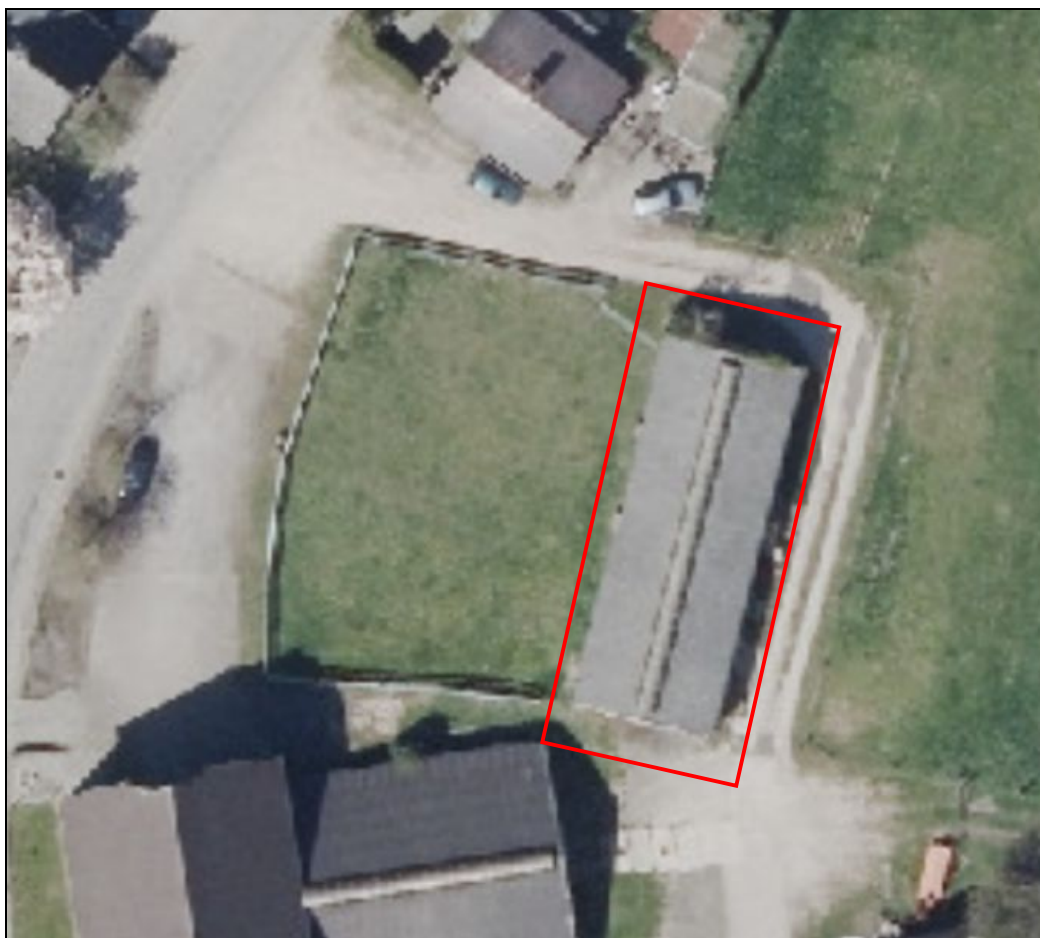
Abbildung 2: Untersuchungsbereich mit Stallgebäude (rot umrandet) (GeoBasis-DE/LVermGeo SH, BKG, 20.01.2021).

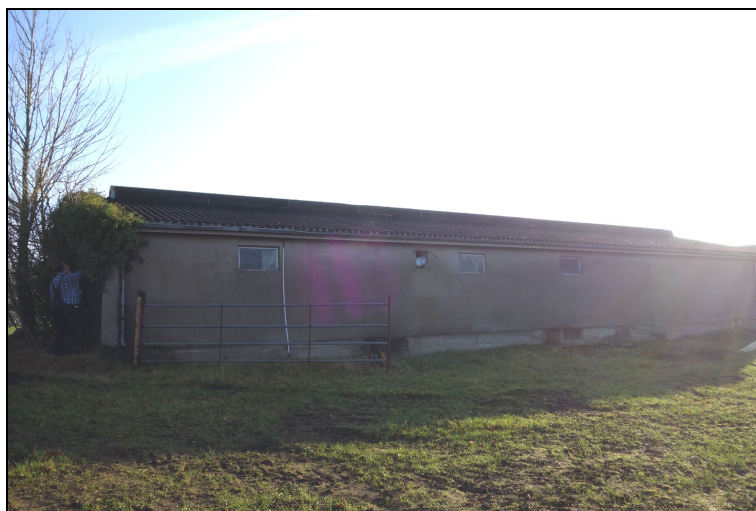
Das Stallgebäude (ca. 26 x 10 m) ist in Massivbauweise aus Mauersteinen errichtet und von außen verputzt. Das Dach besteht aus Wellplatten (vgl. Abbildung 3). Im Bereich des Firstes wurden transparente Wellplatten eingesetzt, die Licht in das Gebäude hineinlassen (vgl. Abbildung 4). Zwischen den transparenten und den nicht transparenten Wellplatten besteht beidseitig auf gesamter Länge des Gebäudes eine Öffnung zur Belüftung des Gebäudes. Um ein Eindringen von Tieren zu verhindern, wurde unter diese Öffnungen ein Netz angebracht, welches jedoch an diversen Stellen potentielle „Einschlupflöcher“ zeigt (vgl. Abbildung 5). Die Decke wurde außerdem über den ehemaligen Liegeplätzen (rechts und links des mittig verlaufenden Spaltbodens) abgehängt und mit einer Aufdeckendämmung aus Dämmwolle versehen (vgl. Abbildung 6, 7).

Abbildung 3: Westansicht des Stallgebäudes (Foto: ALSE 16.12.2020)

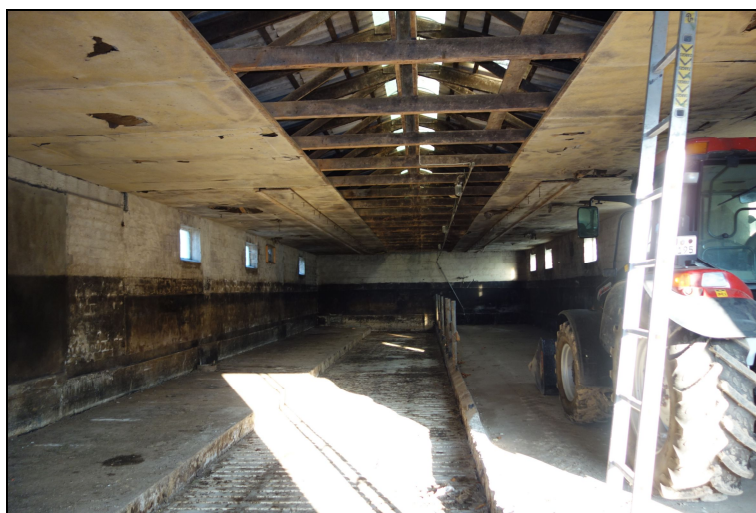
Abbildung 4: Innenansicht des Stallgebäudes (Blick von Süden) (Foto: ALSE 16.12.2020)

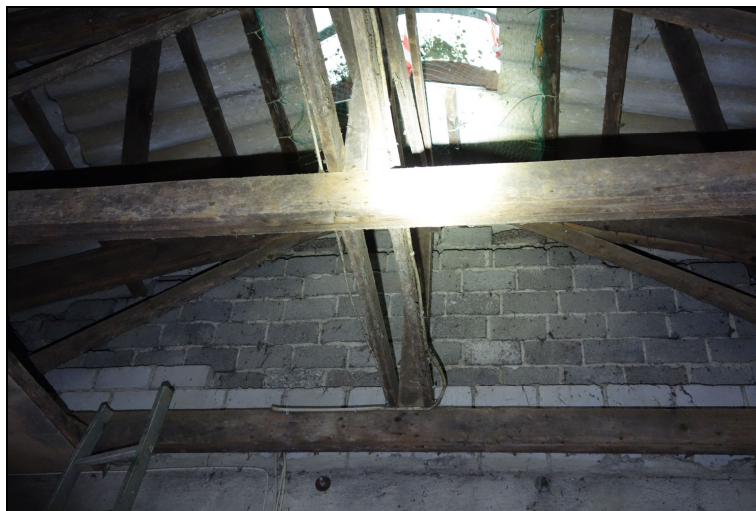
Abbildung 5: transparente Wellplatten auf dem Dach mit darunter hängendem Netz (Foto: ALSE 21.01.2021)

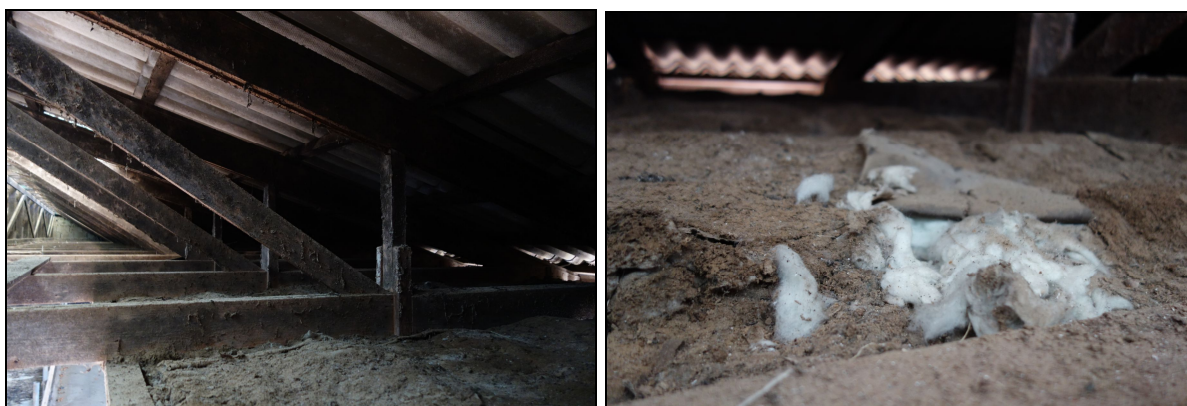
Abbildung 6 & 7: abgehängte und gedämmte Decke über den ehemaligen Liegeplätzen (Foto: ALSE 16.12.2020)

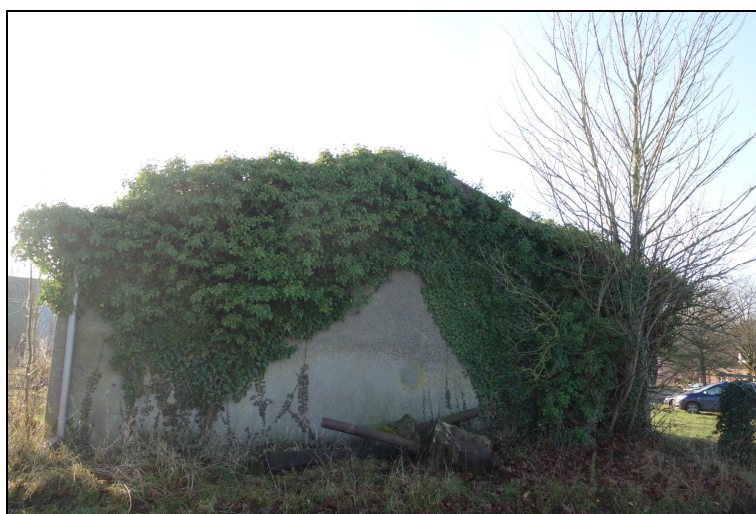
Die Umgebung des Gebäudes ist strukturarm und besteht aus einer ruderalen Grasflur. Einzige Ausnahme bildet die Nordwand des Gebäudes (vgl. Abbildung 8). Diese ist großflächig mit Efeu bewachsen. Der Efeubewuchs weist teilweise eine Tiefe von bis zu 50 cm zur Gebäudewand auf. An der nordöstlichen Hausecke befinden sich außerdem ein junger Ahornbaum sowie ein mannshoher Holunderbusch (vgl. Abbildung 8).

Abbildung 8: Nordansicht des Stallgebäudes (Foto: ALSE 16.12.2020)

Im Zuge des Abbruches des Stallgebäudes sollen ebenfalls die Gehölzstrukturen (Efeu, Ahorn, Holunder) an der Nordwand des Gebäudes entfernt werden. Der Vorhabenbereich beschränkt sich somit auf das Stallgebäude sowie dessen unmittelbare Umgebung.

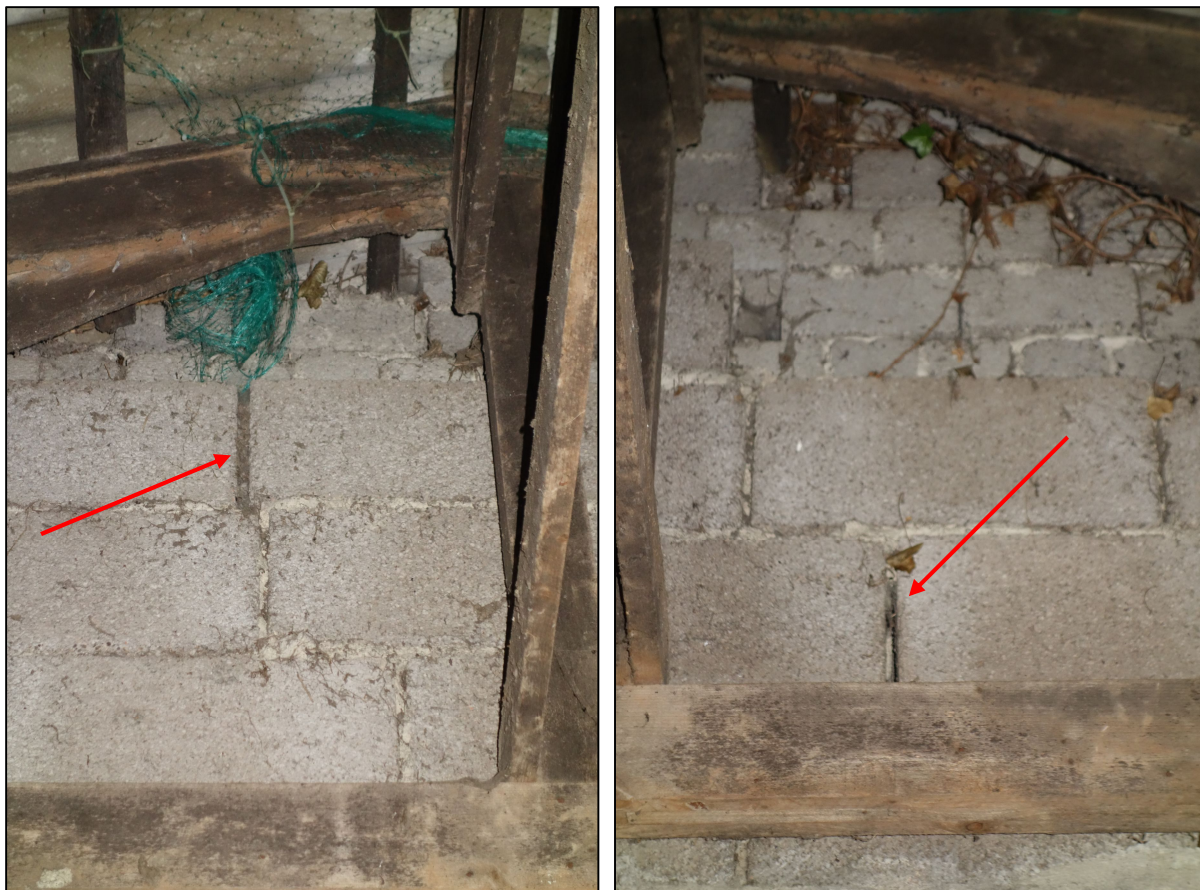
Es wurden keine artspezifischen Spuren (Kot, Fraßreste, Körperfettverfärbungen) im und am Gebäude gefunden. Dennoch sind potentielle Quartiermöglichkeiten in Form offener Mauerfugen im Innenraum (zum Zeitpunkt der Begehung mit Spinnweben besetzt, vgl. Abbildung 9 und 10), von Spalten im Bereich der überlappenden Wellplatten sowie von Hohlräumen unter der Aufdeckendämmung (diese wurden nicht eingesehen) vorhanden.

Abbildung 9 und 10: potentielle Spaltquartiere in offenen Mauerfugen an der Innen-Nordwand (Foto: ALSE 21.12.2020)

Bei Abbruch des Gebäudes werden alle potentiellen Quartiere zerstört. Da eine Nutzung dieser Quartiere über den Sommer nicht ausgeschlossen werden kann, ist für diese entfallenen Quartiere ein Ausgleich zu erbringen.

Maßnahme: Gemäß LBV (2011) sind Tagesverstecke nur in Sonderfällen im Verhältnis 1:1 auszugleichen. Wochenstuben sind im Verhältnis 1:3 auszugleichen. Ein solcher Sonderfall (z.B. Gebiet mit geringem Vorkommen von geeigneten Strukturen) liegt hier nicht vor. Insgesamt soll später eine ähnlich große Quartierfläche zur Verfügung stehen wie zuvor, sodass 1,5 m² als Ersatzquartier im räumlichen Umfeld des Vorhabengebietes bis zum - auf den Abbruch folgenden - April herzustellen sind. Eine Beratung / Planung der fachlichen Ausführung der Ersatzmaßnahmen sowie der baulichen Ausführung ist durch einen Fledermausexperten durchzuführen.

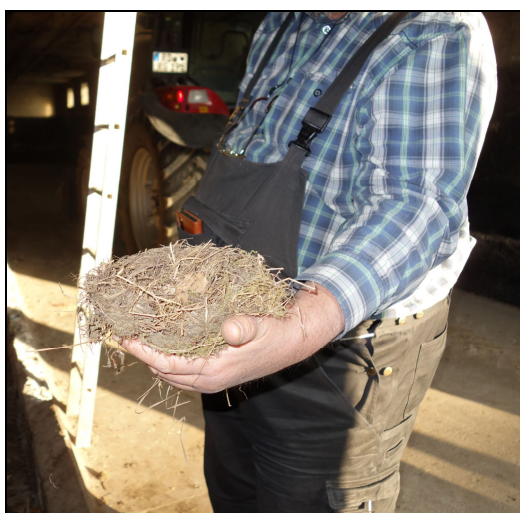
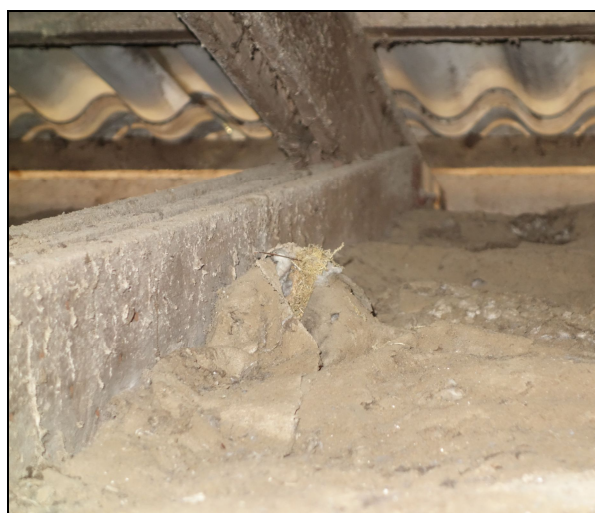
Bei der Suche nach artspezifischen Spuren wurden zwei Nester im Innenraum des Gebäudes gefunden. Beide Nester befanden sich im südlichen Gebäudeteil. Das eine Nest konnte der Bachstelze, das andere dem Hausrotschwanz zugeordnet werden. Im Nest des Hausrotschwanzes befanden sich außerdem Reste eines Eies. Hinweise auf weitere Brutvogelarten wie z.B. Rauchschwalbe oder Schleiereule waren nicht vorhanden. Wegen der großen Reviergröße von Bachstelzen und Hausrotschwänzen (Hausrotschwänze haben beispielsweise eine Reviermindestgröße von 0,5 ha (vgl. Nicolai 2020)) ist von keinem Vorkommen weiterer Paare im oder am Gebäude auszugehen.

Abbildung 11 12: links: Nest eines Hausrotschwanzes, rechts: Nest einer Bachstelze

Maßnahme: Für die durch den Abbruch entfallenen Brutplatzstrukturen sind, im Verhältnis 1:1, nachfolgende Nisthilfen im räumlichen Umfeld des Vorhabenbereiches aufzuhängen:

- 2 x Nisthilfe für Halbhöhlenbrüter (Bachstelze, Hausrotschwanz)
